PROPOSICIONES D'AMÉLIORATIONS À LA CLIMATISATION DE LA PISCINE INTÉRIEURE

RÉSIDENTIEL ROSA BLANCA III

PEÑÍSCOLA

18 mars 2025 Rév. 17  
juin 2025

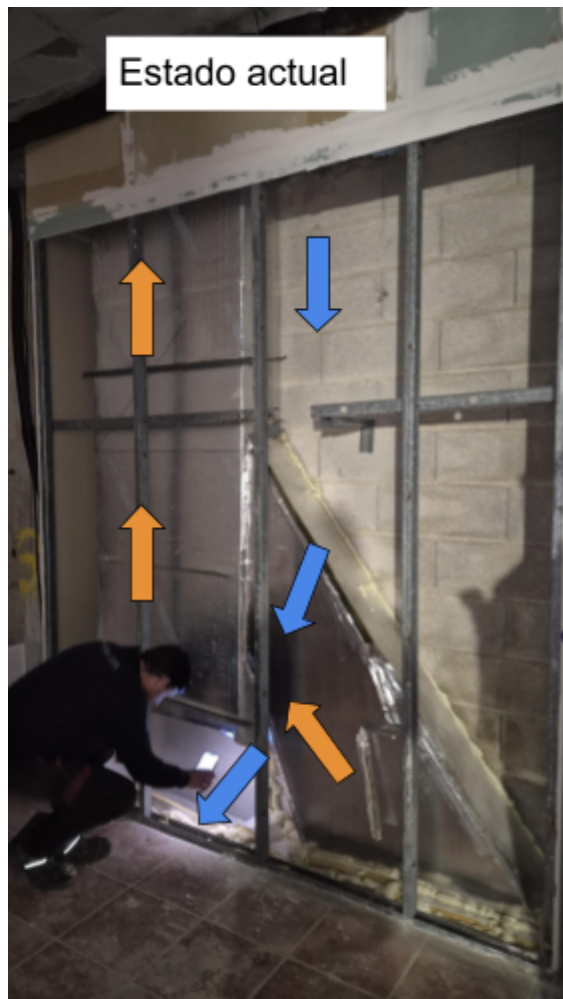
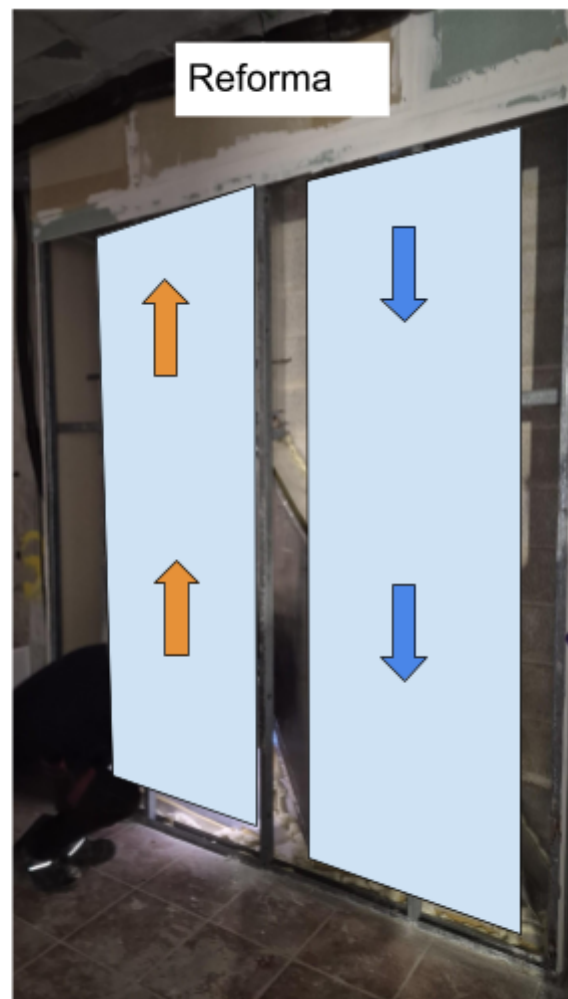
La géométrie des conduits à 90° ne convient pas à la circulation de l'air. Des turbulences se créent dans les coudes, entraînant de fortes pertes de charge et un passage d'un écoulement laminaire à un écoulement turbulent.

Cela réduit la vitesse de l'air dans le conduit et dans les entrées d'évacuation, diminuant ainsi l'efficacité de la déshumidification.

En revanche, le matériau dont ils sont constitués (panneau de laine minérale) n'est pas le plus adapté aux déshumidificateurs car il absorbe l'humidité, se déforme et se décolle.

Actuellement, l'air de retour est canalisé uniquement dans la section située à l'intérieur de la salle des machines. La section vers le local voisin n'est pas canalisée ; elle est uniquement recouverte de plaques de plâtre.

Il est donc proposé de retirer les conduits existants et d'en installer de nouveaux en panneaux de polyisocyanurate doublés d'aluminium. Ce matériau n'absorbe pas l'humidité, offre une isolation similaire à celle de la laine minérale et est beaucoup plus résistant à la déformation.

Il est proposé de prolonger le conduit de la salle des machines jusqu'au faux plafond de la piscine et de créer une ouverture étanche afin que le conduit aspire l'air du plénum du faux plafond de la piscine, où se trouvent les grilles de retour.

C'est pourquoi il est proposé d'inverser le sens de l'unité de climatisation. Ainsi, les deux conduits peuvent être installés parallèlement, sans se croiser, et l'espace disponible pour chacun est suffisant.

À la suggestion du propriétaire, les conduits traversant la partie cachée du local du voisin seront faits de tôle galvanisée isolée pour une plus grande durabilité, car l'accès pour réparation est difficile et coûteux.
